Installations électriques à basse tension et à très basse tension (Livre 1 - AR 08/09/2019)  
Direction générale de l'Energie

## L'INSTALLATION N' EST PAS CONFORME

**Date(s) du contrôle:** 03/05/2023 **Date d'émission du rapport:** 03/05/2023  
**Rapport N°:** 0690-230503-04

Type de contrôle suivant Livre 1 - AR 08/09/2019: Visite de contrôle vente ancienne installation (8.4.2)  
Date de la réalisation de l'installation: Avant 01/10/1981

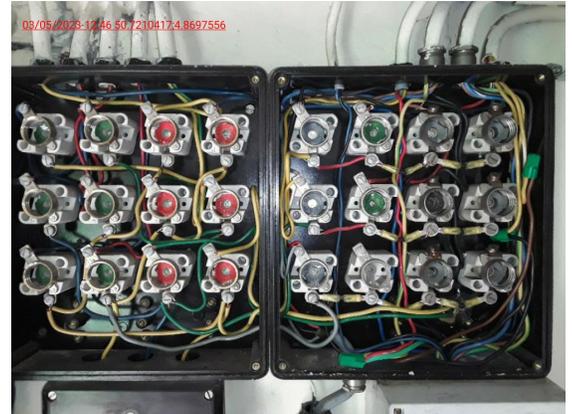
Voir plan schématique

Différentiel non présent

8 circuits 2P fus. 6 A 1,5 mm<sup>2</sup> VOB

6. circuits 2P fus. 10 A 2,5 mm<sup>2</sup> VOB

9 circuits 2P fus. 16 A 2,5 mm<sup>2</sup> VOB
